Tilbakeføringsprosjektet – Viste kirkeruin,  
Randaberg kommune

Oppdragsrapport 2015/2016  
Universitetet i Stavanger,  
Arkeologisk museum,  
Avdeling samlinger  
Avdeling konservering

Gård: Viste, gnr. 59, bnr. 4, Randaberg  
kommune, Rogaland.

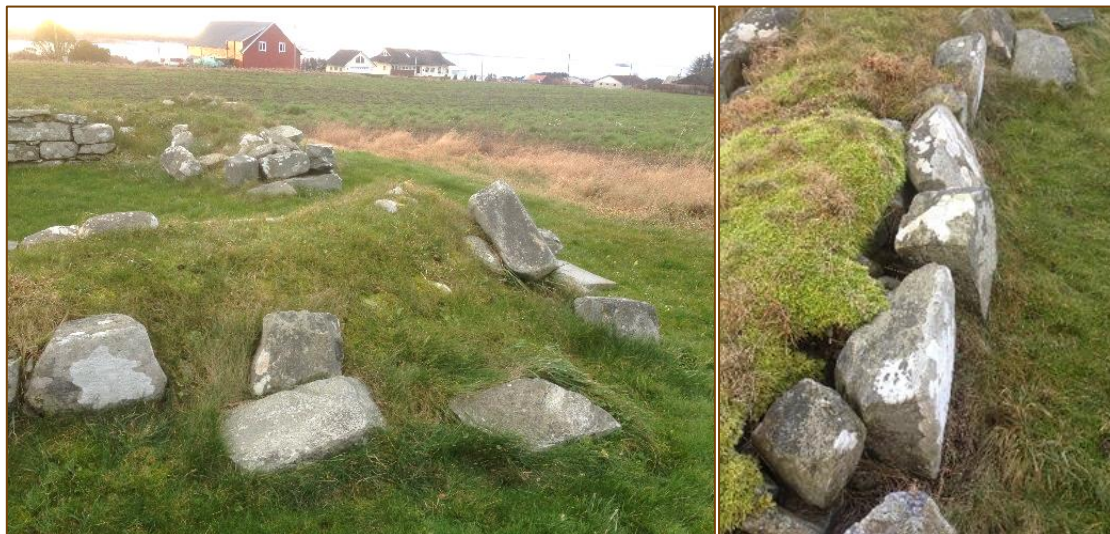
I følge Helliesen er den nordlige veggen 6,8m lang, dette stemte med lengden målt ved befaringen. Det nordvestlige hjørnet (ytre vange) var kollapset. To små rettvinklede kleberstein dannet hjørnet, men var dekket delvis av utraste steiner. Videre østover langs veggen, der torvlaget ikke lenger skjulte murlivet stod seks steiner på rekke. Disse stod på «høykant», dvs. at den naturlige lagdelingen i steinene står vertikalt i forhold til de horisontale skiftene i veggen, slik som i gotiske murverk. Inspeksjon av de andre veggene viste at dette var særegent for nettopp dette området. De seks steinene stod i tillegg ustabil på en svært ujevn linje. Tilstandsvurderingen konkluderte med at dette kunne peke mot tidligere rekonstruktiv restaurering. Sammenlignet med Helliesens sitt foto ble det nedre skiftet av murverket gjemt av oppvokst torv. Murlivet ble derfor vanskelig å identifisere og

Figur 8(a): Ytrevangen av nordvegg, nordvestre hjørnet har kollapset (b): Ytrevangen av nordvegg, med steiner som stod på høykant på en svært ujevn linje. Nedre skift av murverket er gjemt av torv.

derfor anså vi det som riktigst å avdekke den for å gi veggen linje for å bygge etter ved utretting av de øvre steinene.

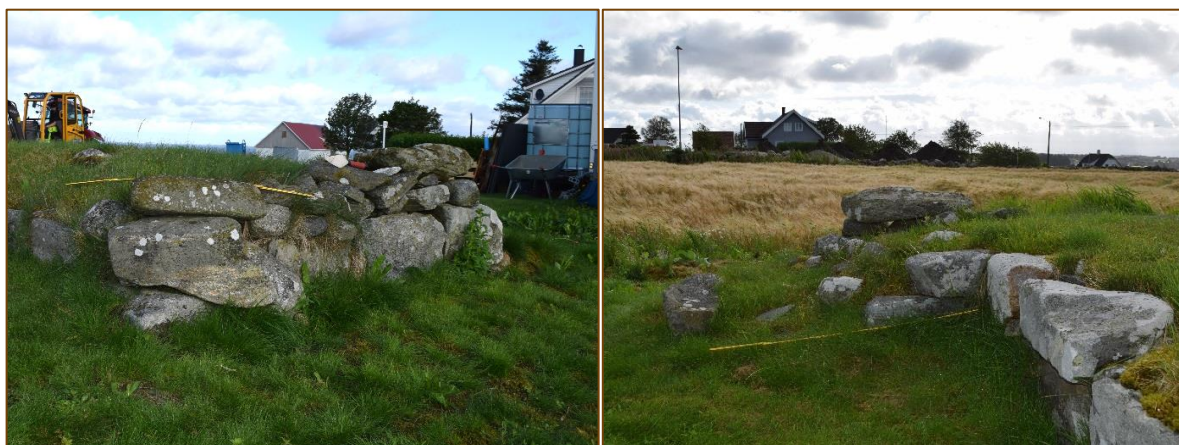
Som beskrevet ovenfor, var det nesten ingenting igjen av den østligste vegg. Fra det sørøstlige hjørnet gikk vegg nordover ca. 2,5m fra utvendig hjørne. Likevel var vegg i ganske dårlig stand. Murkjernen var overgrodd av torv som hadde vokst sammen med gresset i kirkerommet og hadde dermed til en viss grad skjult murverket. Ytrevangen stod ustabil og i det sørøstlige hjørnet var et par steiner stablet på vegg som ikke passet til formen på hjørnet.

Figur 9(a): Ytrevangen av østveggen, sett fra sørøst. Ustabil murverk står i fare for ytterligere kollaps, og steinene passer ikke til formen på hjørnet (b): Vangen inn mot kirkerommet, på bildet ble tatt mot øst. Murverket er gjemt av gress.

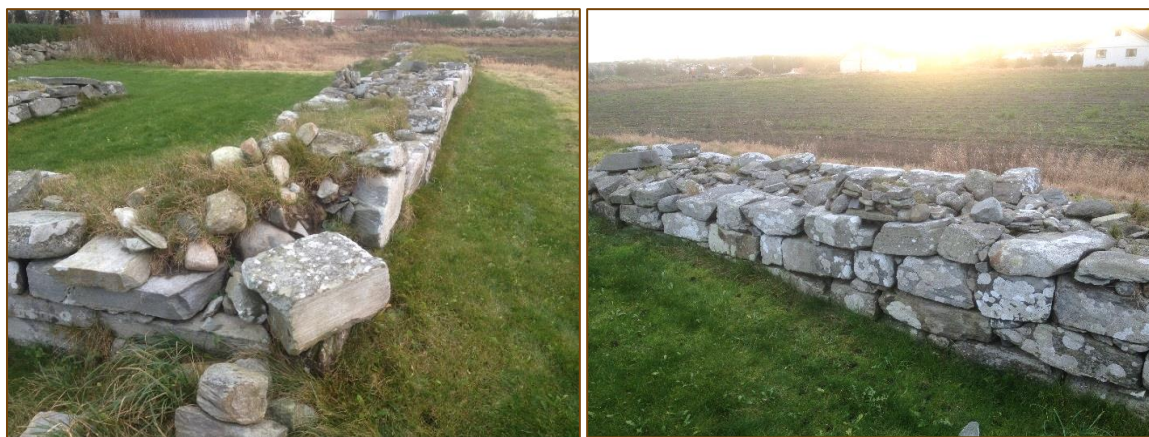
indre sydvestlige hjørner. Her hadde det oppstått lokale kollapser. Seks meter av murkjernen var uten torvlag og her lå «kistemur»-konstruksjonen åpen, men uten rester av opprinnelig kalkmørtel. Det var tegn på menneskelig inngrep i ruinen ved at noen av de små steinene fra murkjernen hadde blitt stablet i haug inntil den indre vangen. En tilhugget kleberstein i den ytre vangen av det sørvestlige hjørnet var nesten helt overdekket av torv.

Figur 10(a): Ytre vangen av det sydvestlige hjørnet. Kollaps har ført til at murkjernen ble eksponert og uten støtte (b): Indre vangen av sørveggen. Murverket var i relativt god og solid stand.

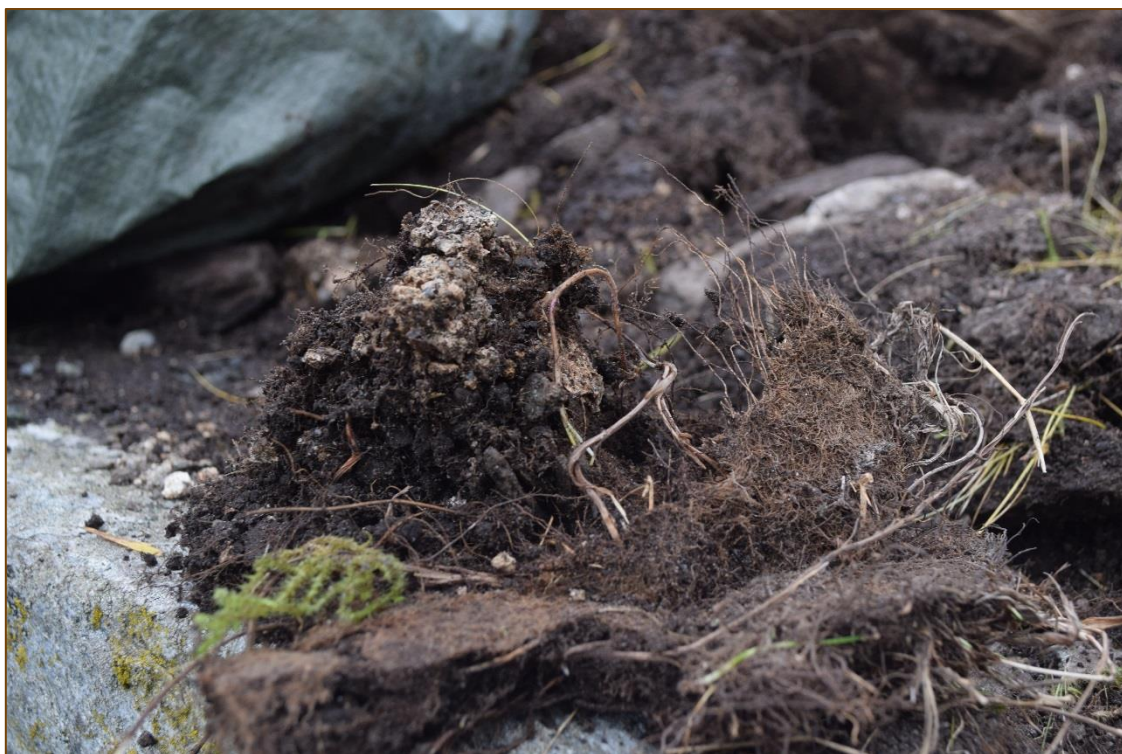
Figur 15: Gresset som hadde vokst rett på kalken i murkjernen. Rotsystemet hadde smuldret opp noe av mørtelen.

Det tettvokste torvlaget i og på murkjernene ble fjernet manuelt. Noen steder vokste torven rett på den gamle, kalkmurte kjernen. I disse tilfellene var det viktig å fjerne torven enda mer forsiktig for at kalken skulle bli bevart i så stor grad som mulig (se figur 15). Ofte var det et tykt lag av jord mellom torven og den kalkmurte kjernen som måtte fjernes ned til kalken. Imidlertid forekom det oftest at det bare var jord og løse stein under torvlaget i murkjernene, det vil si ingen bevart kalkmørtel. I slike tilfeller ble jord og andre organiske vekster fjernet ned til en dybde omtrent likt bakkenivået. De løse steinene ble rensert for jord slik at de kunne bli tørrmurt tilbake igjen senere. Både torven og jorda ble sjekket for gjenstander med metalldetektor og etterpå hensiktsmessig lagret slik at det kunne brukes som del av toppdekkssystemet.

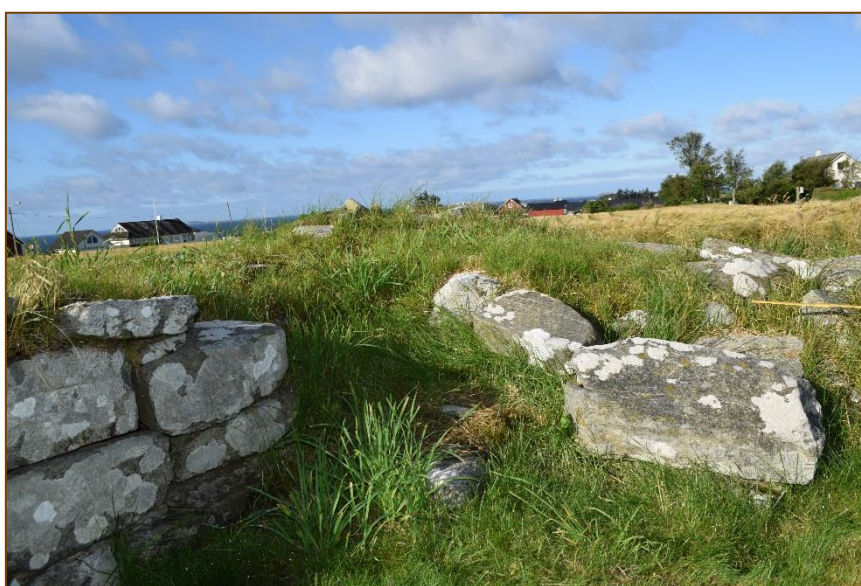
Figur 16: Indrevangen, sørvesthjørnet, før arbeidet begynte. Torvlaget i murkjernen hadde vokst sammen med torvlaget i kirkerommet og dermed dekket til utraste steiner og det nedre skiftet av murlivet.

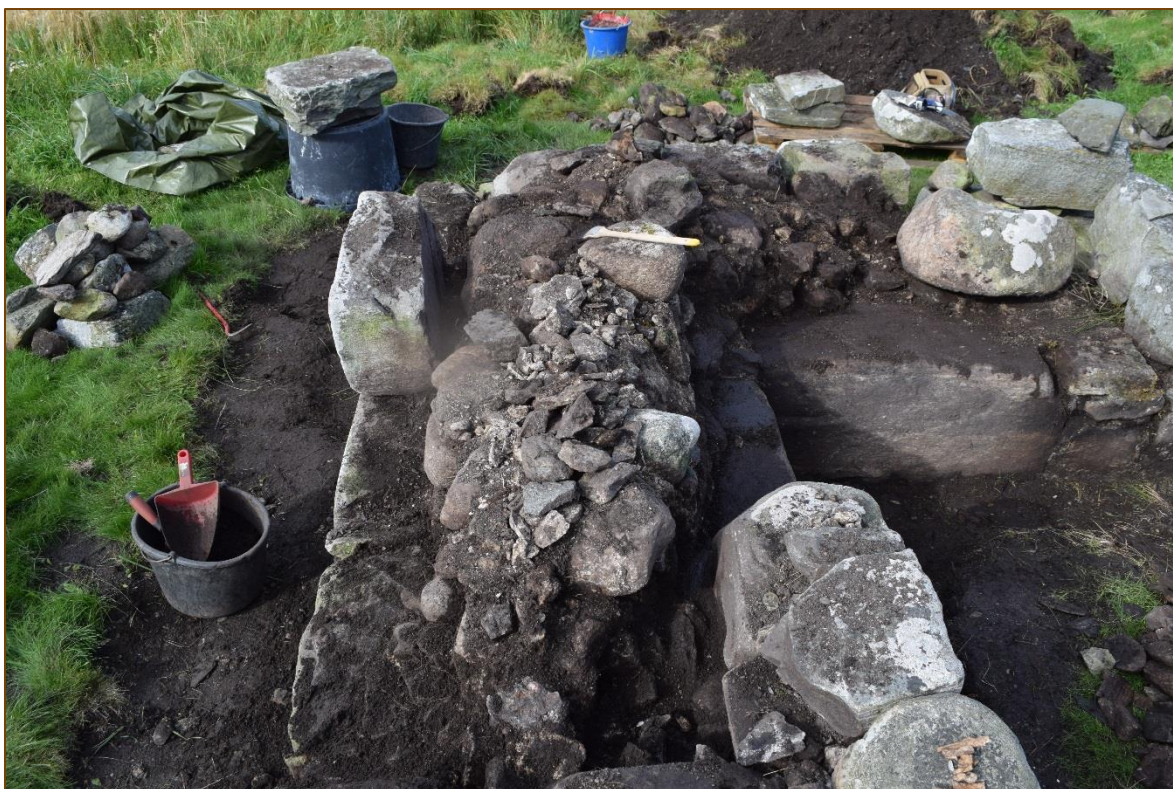
Figur 17: Sørvesthjørnet etter fjerning av torvlaget og under rensing av jord. Velbevart opprinnelig murkjerne av kalkmørtel og stein framkommer. Øverste skift av murvanger, både ytre og indre stod som «tørrmur».

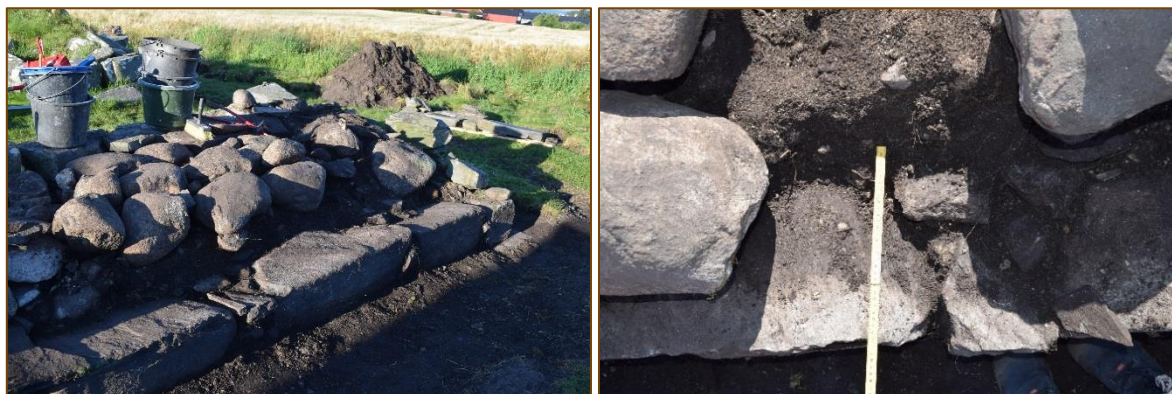
Figur 24: Ytrevangen av nordveggen (a): Murkjernen ble rensert for torv og jord, og øverste skift (steiner på «høykant») ble demontert (b) Avstanden mellom murlivet og opprinnelig kalkmurtkjernen passer kun til steiner murt tilbake på «høykant».

restaurering, det vil si at steinene var plassert slik sekundært, for å skape et inntrykk av murverket, antagelig under utgravingen til Helliesen (vengen er godt synlig på hans foto). Det var foreslått å legge steinene «flatt» (dvs. med lagdelingene horisontale i forhold til murlivet), slik at de kunne bli mer stabile på murkronen. Imidlertid ble det funnet opprinnelig kalkmørtel i murkjernen i det nordvestre hjørnet nærmest som avtrykk av noen av disse steinene på høykant (se fig 24). Dette viste at steinene faktisk stod i deres opprinnelige posisjon og ble derfor tørrmurt tilbake slik som de sto (se fig 25).

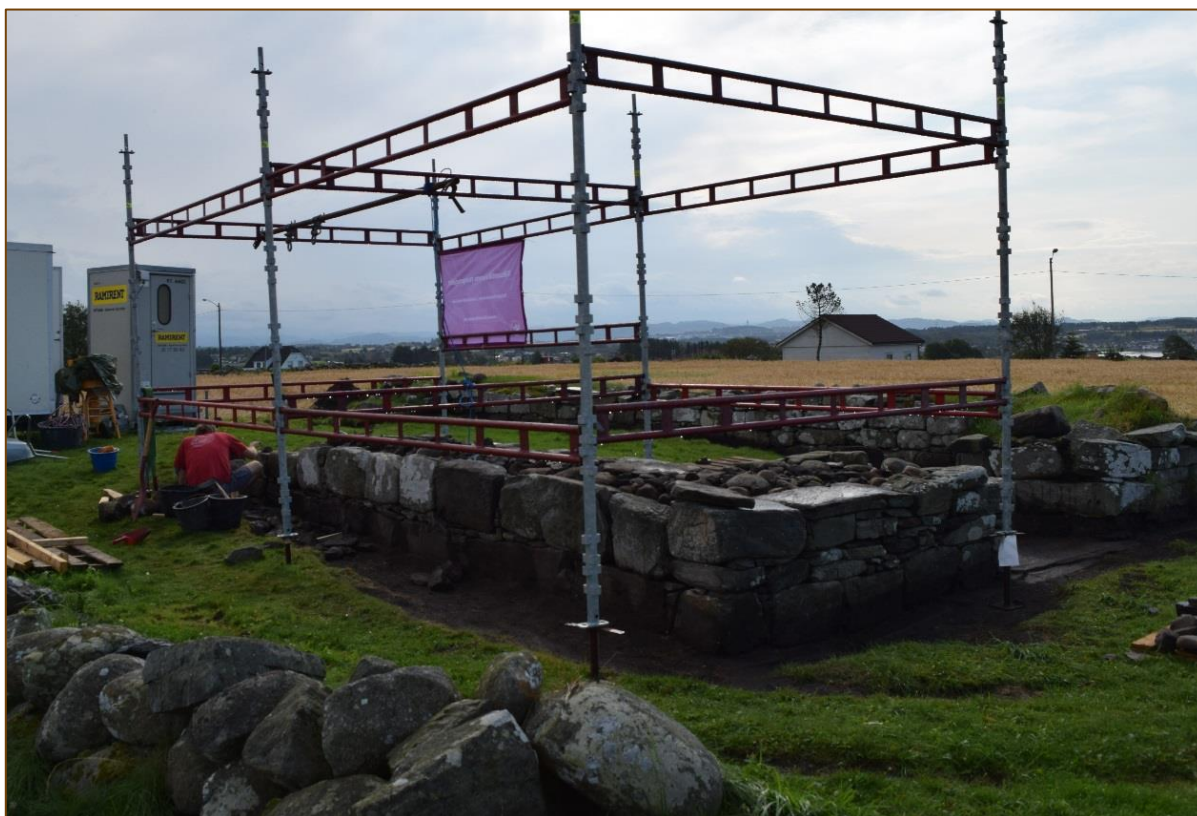
Figur 25: Ytrevangen av nordveggen. Øverste skift ble montert tilbake med steinene på «høykant».

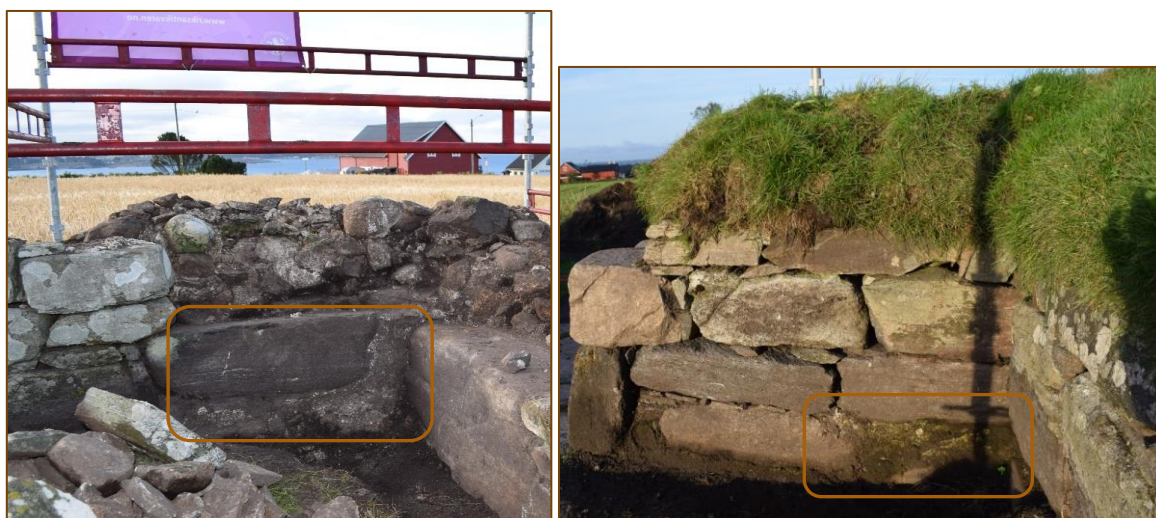
Figur 34: Områdene med rester av opprinnelig kalkpuss på indrevangene (a): sørvestlige hjørnet (b): nordvestlige hjørnet.

Høyst sannsynligvis hadde kalkpuss blitt bevart på veggen på grunn av at det lå under bakken. Det ble derfor foreslått å dekke det til. Etter registrering ble det lagt et tilpasset stykke fiberduk over feltet med kalkpuss. Deretter ble det påført lagvis bentonitt-leireblanding, jord og torv. Kalkpussen ble behandlet med konsolidering av kalkvann med 15 strøk før tildekkingen.

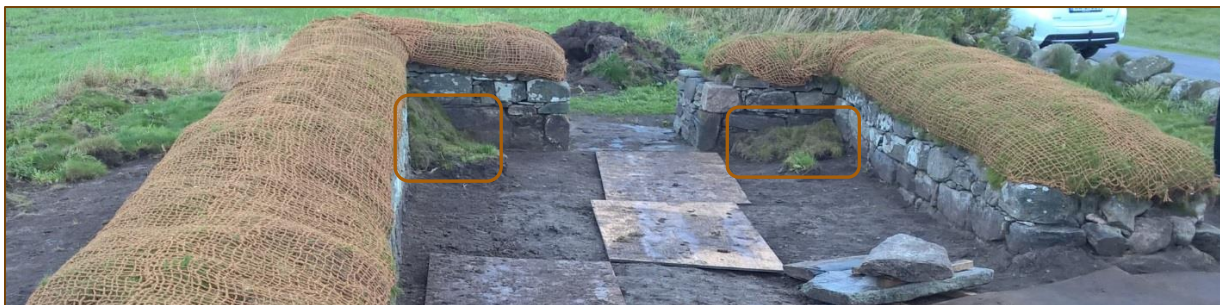
Figur 35: Områdene med kalkpuss etter behandling.

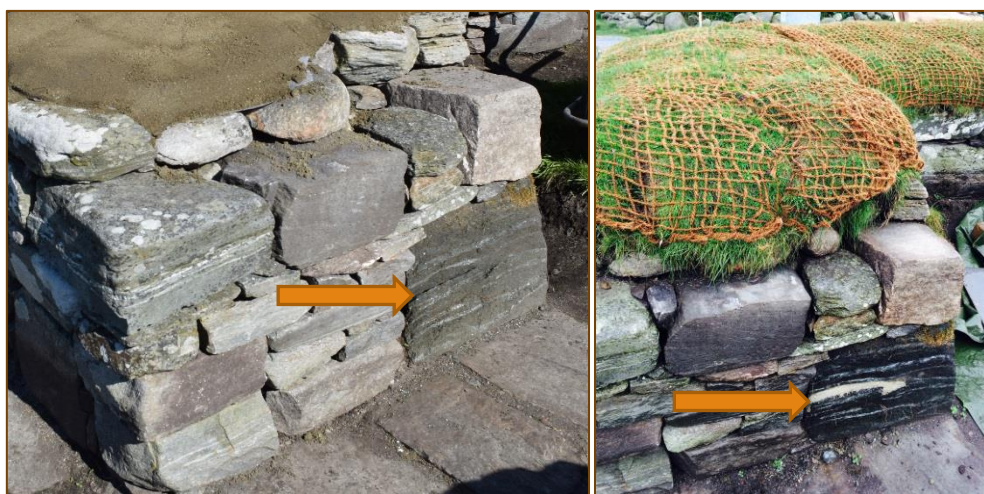
På innsiden av nordre vange finnes en kleberstein som sannsynligvis har sin opprinnelige plassering. Klebersteinen er av klorittskifer og stå på høykant i forhold til sin naturlig lagdeling, dvs. at lagdelingen er parallell med liggsiden. Her hadde det skjedd en kraftig eksfoliering. Det har generelt ikke vært benyttet kalkmørtel eller andre typer mørtel i denne restaureringen. Det vil likevel være tilrådelig å fuge og dermed sikre sprekkene i klebersteinen med kalk eller leiremørtel. Årets kalksesong var over, så fugging med kalkmørtel var utelukket. Det ble derfor forslått midlertidig sikring av sprekkene over vinteren med en mørtel av leire. Man hindrer forhåpentligvis ytterligere oppsprekking over vinteren med dette, og kan vurdere hva som er det beste, langsiktige tiltaket våren 2016.

Figur 36(a) og (b): Sprekkene før og etter behandlingen.

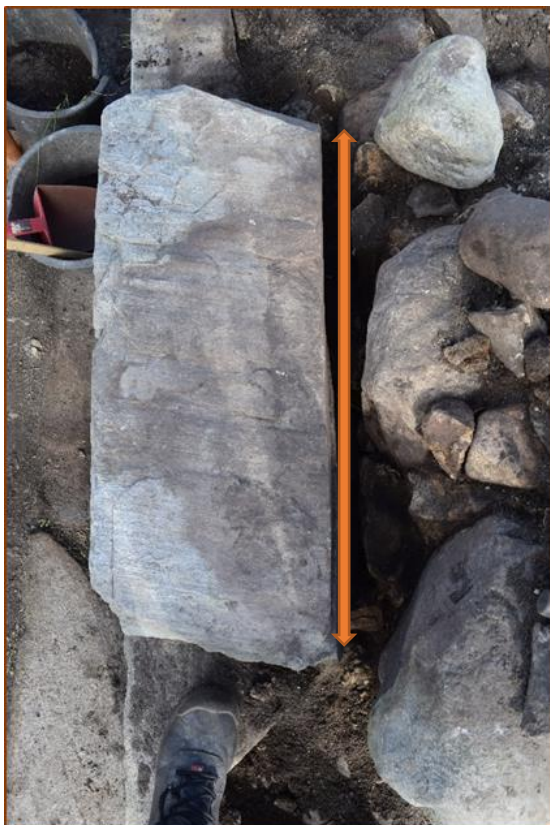
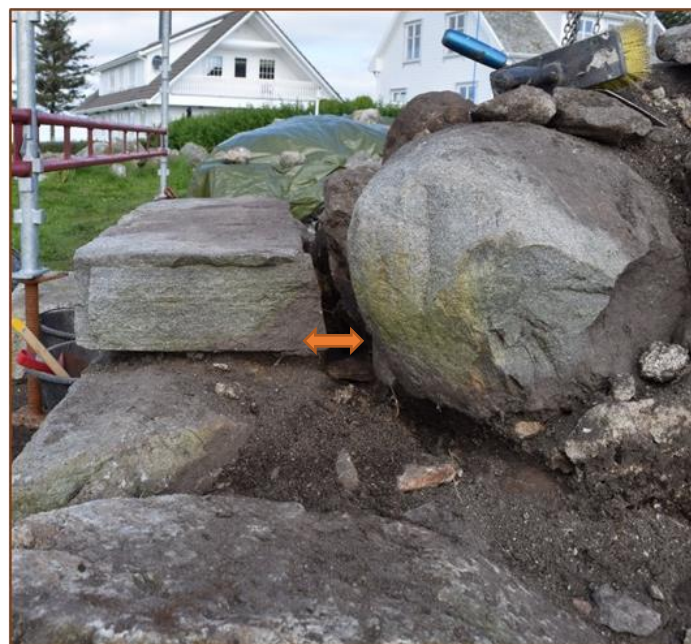
Et eksempel på hvordan stein kan forflytte seg er en stein på utsiden i vestveggenes søndre ende, omtrent midt på. Fig 38(a) som er tatt ovenfra og det neste bilde fig 38(b) fra siden mot nord viser hvordan den er blitt skjøvet ut fra murlivet. Mellomrommet mellom steinen og murkjernen er 2-3 cm og over tid er sprekken blitt fylt med jord som stadig presset steinen lengre ut. Grunnen til at det er stor sannsynlighet for at steinen og murkjernen er samtidige er at steinens form har gitt avtrykk i kalkmørtelen. Steinen ble ikke løftet av, men bare skubbet tilbake inn i murlivet hvor den igjen kunne ligge stabilt.

Figur 38(a) og (b): Vestveggen, stein skjøvet ut fra murkjernen.
