Fv 410 Grødemveien

Risikovurdering forkjøringsregulering av sykkelveg med fortau over sideveg

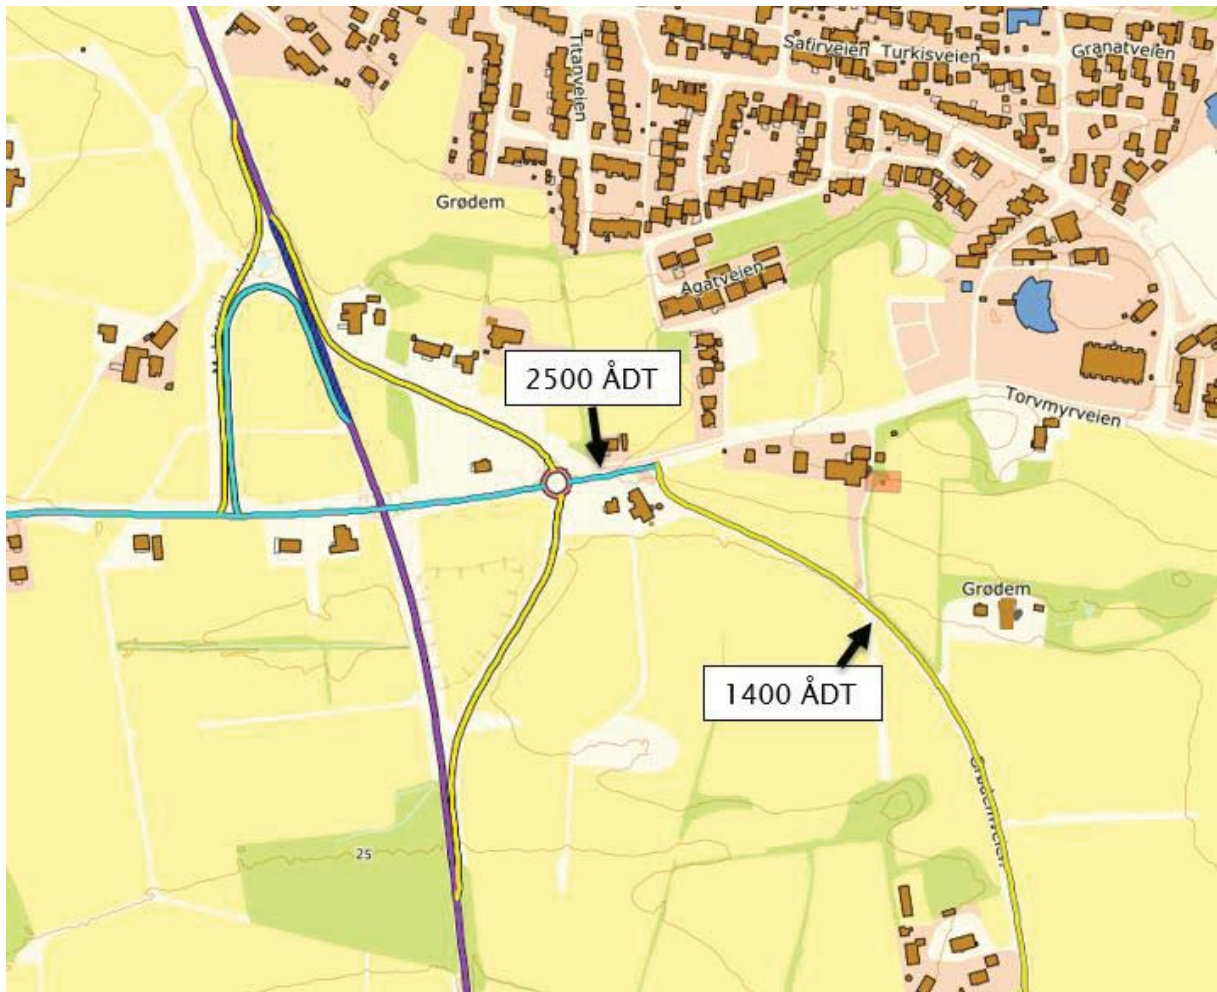
Figur 7: Trafikkmengder i planområdet

Trafikkmengde basert på trafikkanalyse utført av Norconsult i reguleringsplanen for E39 Smiene – Harestad:

Kryss 1, Grødemveien X Torvmyrveien:

Grødemveien vest for krysset har forventet ÅDT på ca. 6000.

Torvmyrveien øst for krysset har forventet ÅDT på ca. 4300.

Grødemveien sør for krysset har forventet ÅDT på ca. 3000.

Kryss 2, Torvmyrveien X veg til nytt boligfelt:

Vi antar at ny arm til innfartsparkering og nytt boligfelt vil være under 1000 ÅDT. Regner derfor dette som 1000 ÅDT.

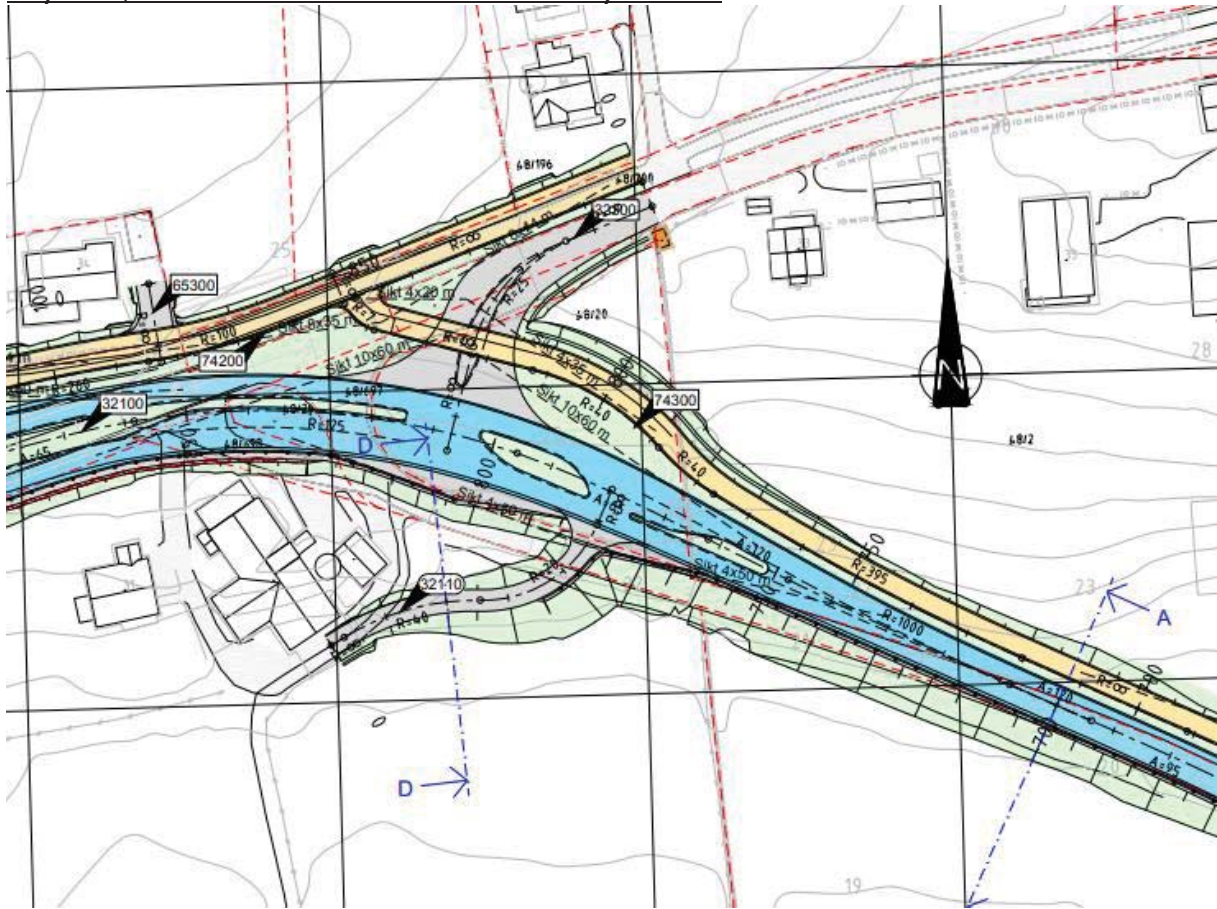
Figur 9: Utsnitt fra reguleringsplankart for kryss 1

ID nr.	Involverte parter	Type hendelse
1-1	Sykkel og personbil	Personbil treffer syklist
1-2	Sykkel og tungbil	Tungbil treffer syklist
1-3	Sykkel og buss	Buss treffer syklist
1-4	Sykkel og personbil	Sykkel sykler på bil som viker for fotgjenger
1-5	Sykkel og personbil	Syklist kommer fra sideveg og skal inn på sykkelveg eller g/s-veg (systemskifte)
1-6	Sykkel og personbil	Bil har hatt vikeplikt for fotgjenger og treffer syklist når bil starter på veg inn i kryss.
1-7	Sykkel og personbil	Syklist sykler på stillestående eller saktekjørende bil på veg mot krysset (står i kryssingen)
1-8	Personbil og tungbil /buss	Bil som står og venter pga. vikeplikt mot sykkel kan bli påkjørt bakfra.

1-9	Personbil og personbil	Bil som står og venter pga. vikeplikt mot sykkel kan bli påkjørt bakfra.
1-10	Fotgjenger og sykkel	Fotgjenger og syklist i systemskifte
1-11	Sykkel og sykkel	Påkjøring bakfra etter at en syklist velger å stoppe/vike for bil.
1-12	Sykkel og fotgjenger	Sykkel kjører på fotgjenger som er i sykkelvegen.
1-13	Sykkel og personbil	Sykkel fra Torvmyrveien som skal krysse vegen, kan komme brått på personbiler fra Torvmyrveien.

<i>Sannsynlighet</i>	<i>Konsekvens</i>	<i>Lettere skadd</i>	<i>Hardt skadd</i>	<i>Drept</i>
<i>Høy (minst 1 gang hvert år)</i>				
<i>Middel (minst 1 gang hver 2.-10. år)</i>				
<i>Liten (minst en gang hver 10.- 30. år)</i>		<i>1-1, 1-4, 1-5, 1-7, 1-8, 1-9,</i>		
<i>Ubetydelig (sjeldnere enn hvert 30. år)</i>		<i>1-6, 1-10, 1- 11, 1-12, 1- 13</i>	<i>1-3,</i>	<i>1-2</i>

ID nr.	Type tiltak
1-13	Det må settes opp kantstein i grønnsrabatt for å sikre at sykkel ikke «kutter svingen».
1-1,1-2, 1-3,	Intensiv belysning.
1-2	Kryssingen er dratt inn lengre enn bør-kravet (5 meter), dette er positivt fordi tungbil i større grad får rettet opp kjøretøyet slik at det kommer vinkelrett på krysningen og har bedre sikt begge veier.

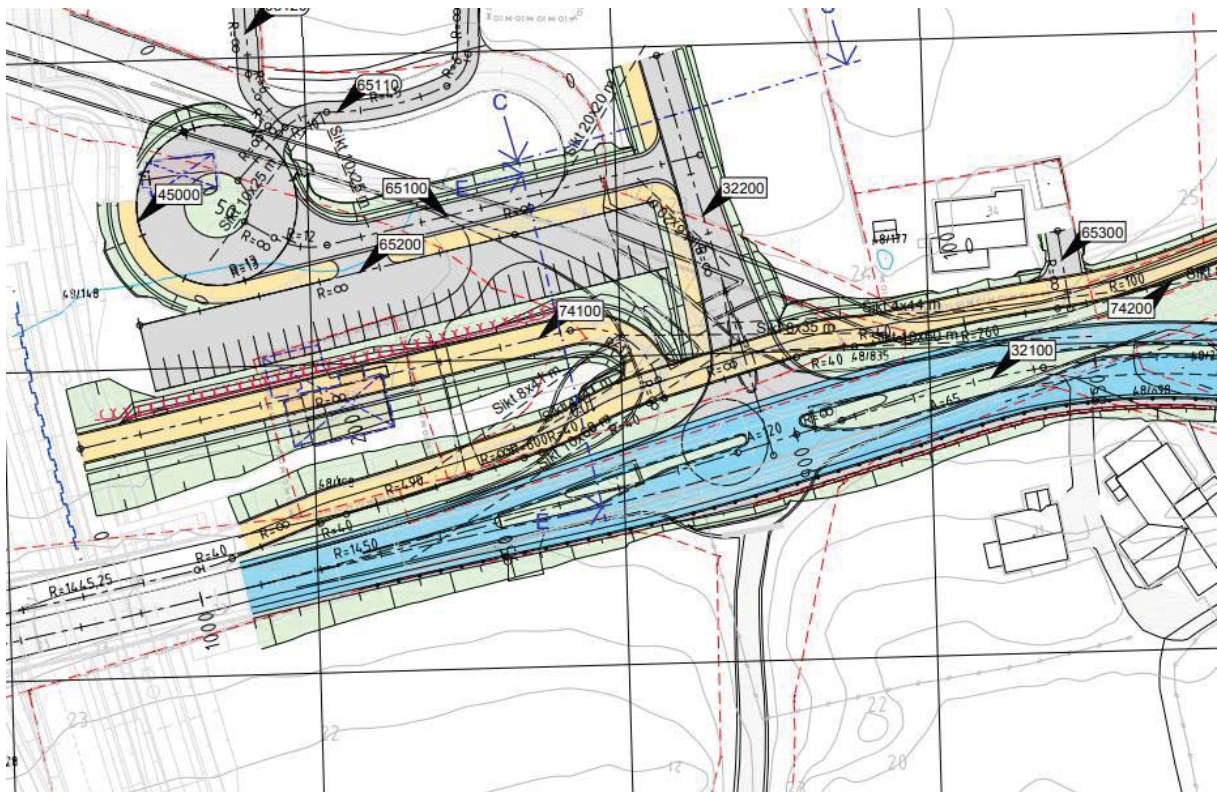
Figur 10: Utsnitt fra reguleringsplankart for kryss 2

ID nr.	Involverte parter	Type hendelse
2-1	Sykkel og personbil	Personbil treffer syklist
2-2	Sykkel og tungbil	Tungbil treffer syklist
2-3	Sykkel og personbil	Sykkel sykler på bil som viker for fotgjenger
2-4	Sykkel og personbil	Syklist kommer fra sideveg og skal inn på sykkelveg eller g/s-veg (systemskifte)
2-5	Sykkel og personbil	Bil har hatt vikeplikt for fotgjenger og treffer syklist når bil starter på veg inn i kryss.
2-6	Sykkel og personbil	Syklist sykler på stillestående eller saktekjørende bil på veg mot krysset (står i kryssingen)
2-7	Personbil og tungbil	Bil som står og venter pga. vikeplikt mot sykkel kan bli påkjørt bakfra.
2-8	Personbil og personbil	Bil som står og venter pga. vikeplikt mot sykkel kan bli påkjørt bakfra.
2-9	Fotgjenger og sykkel	Fotgjenger og syklist i systemskifte
2-10	Sykkel og sykkel	Påkjøring bakfra etter at en syklist velger å stoppe/vike for bil.

2-11	Sykkel og fotgjenger	Sykkel kjører på fotgjenger som er i sykkelvegen.
2-12	Sykkel og sykkel	Sykkel er på hovedvegen (74200) treffer et sykkelkryss (74100) veldig tett på kryssingen over vegen.
2-13	Personbil og sykkel	Venstresvingende bil kan ha vanskeligheter med å se sykkel som kommer opp rampe (74100) og skal krysse vegen (32200).

<i>Sannsynlighet</i>	<i>Konsekvens</i>	<i>Lettere skadd</i>	<i>Hardt skadd</i>	<i>Drept</i>
<i>Høy (minst 1 gang hvert år)</i>				
<i>Middel (minst 1 gang hver 2.-10. år)</i>				
<i>Liten (minst en gang hver 10.-30. år)</i>		<i>2-1, 2-3, 2-4, 2-6, 2-7, 2-8, 2-12,</i>		
<i>Ubetydelig (sjeldnere enn hvert 30. år)</i>		<i>2-5, 2-9, 2-10, 2-11, 2-13</i>	<i>2-2</i>

ID nr.	Type tiltak
2-2	Kryssingen er lagt iht. kravet (5 meter) avstand. Kan vurderes trekket lengre unna vegbanen (bør være 6 meter).
2-1, 2-2,	Intensiv belysning.
2-6,	Pga. stigningsforhold inn mot kryss bør siktkravene for krysset økes, utover det som kreves i håndboka. Stoppsikt x 1,3 anbefales.
2-12	Vurdere å vikepliktregulere krysset. Slik som er gjort i Sykkelstamvegen.

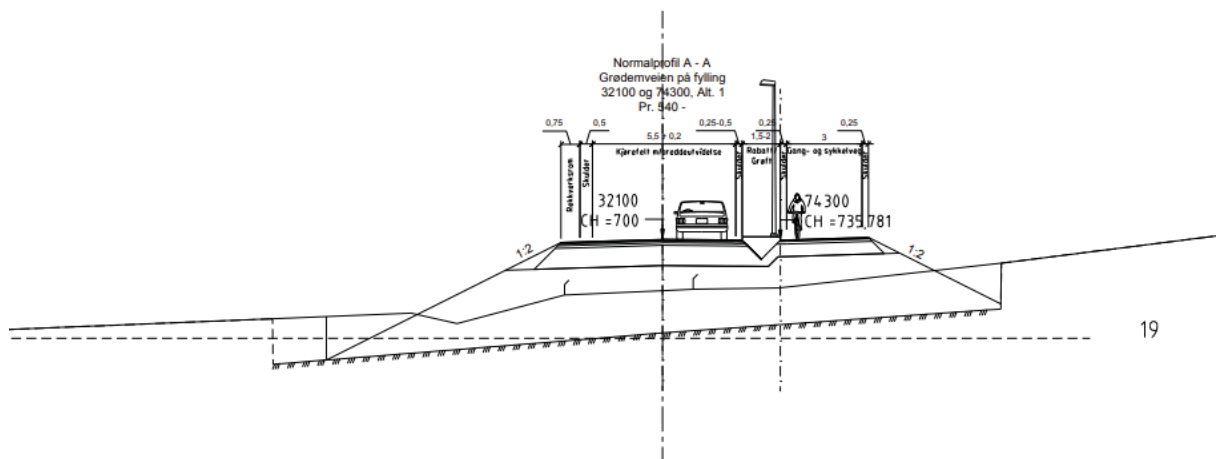
Figur 12: Viser tverrsnitt fra reguleringsplanforslaget, hvor det er planlagt en grønnrabatt på 1,5 - 2 meter.
