Tilbakeføringsprosjektet – Viste kirkeruin,  
Randaberg kommune

Oppdragsrapport 2015/2016  
Universitetet i Stavanger,  
Arkeologisk museum,  
Avdeling samlinger  
Avdeling konservering

Gård: Viste, gnr. 59, bnr. 4, Randaberg  
kommune, Rogaland.

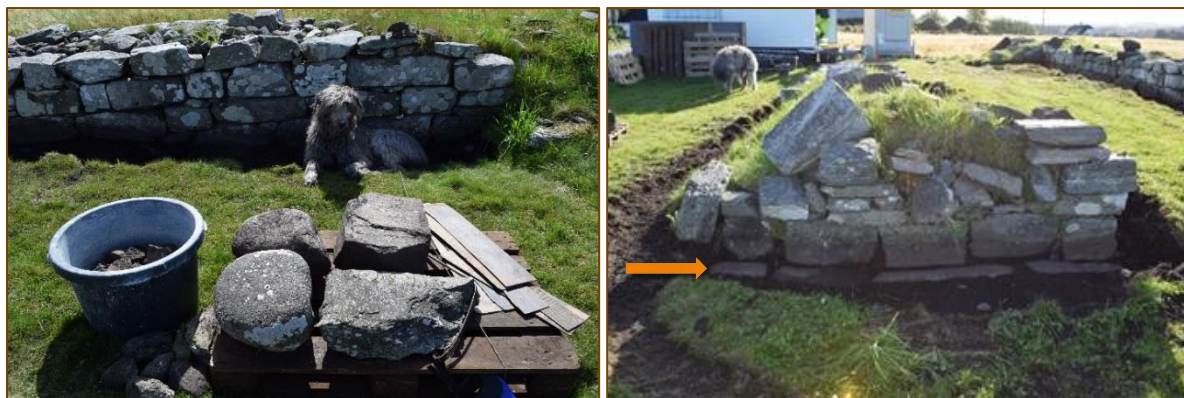
Figur 12(a): Hensiktsmessig lagring av løse steiner (b): Ytrevangen av vestvegg, torvlaget fjernet rundt murvanger. Pilen peker på steinheller, eller sokkel, som stikker ut forbi murlivet.

Prosjektet begynte med systematisk fotodokumentasjon av alle veggfasader og murkjerne. Fotografiene kunne brukes som en raskt visuell referanse av murlivet når tiden kom til selve murerarbeidet. Alle steinene som lå løs på bakken ble plukket opp og lagret. De store bygningssteinene ble lagret på paller nær veggfasadene hvor de ble funnet, deretter kunne de bli brukt til å bygge opp denne delen av vegg. Noen mindre steiner egnet som «pinningsteiner» ble samlet sammen og resten ble lagret separat for bruk som fyllmasse i murkjernen (se fig 12(a)).

Under overvåkning av arkeolog Mari Høgestøl, ble torvlaget rundt alle murvanger fjernet ved bruk av minigravemaskin (se figur 12(b) og 13). Torven ble hensiktsmessig lagret, slik at det kunne brukes på nytt som en del av toppdekkesystemet. Fjerning av torva avdekket det nedre skiftet av murverket i jfr. T. Helliesens foto og beskrivelse.

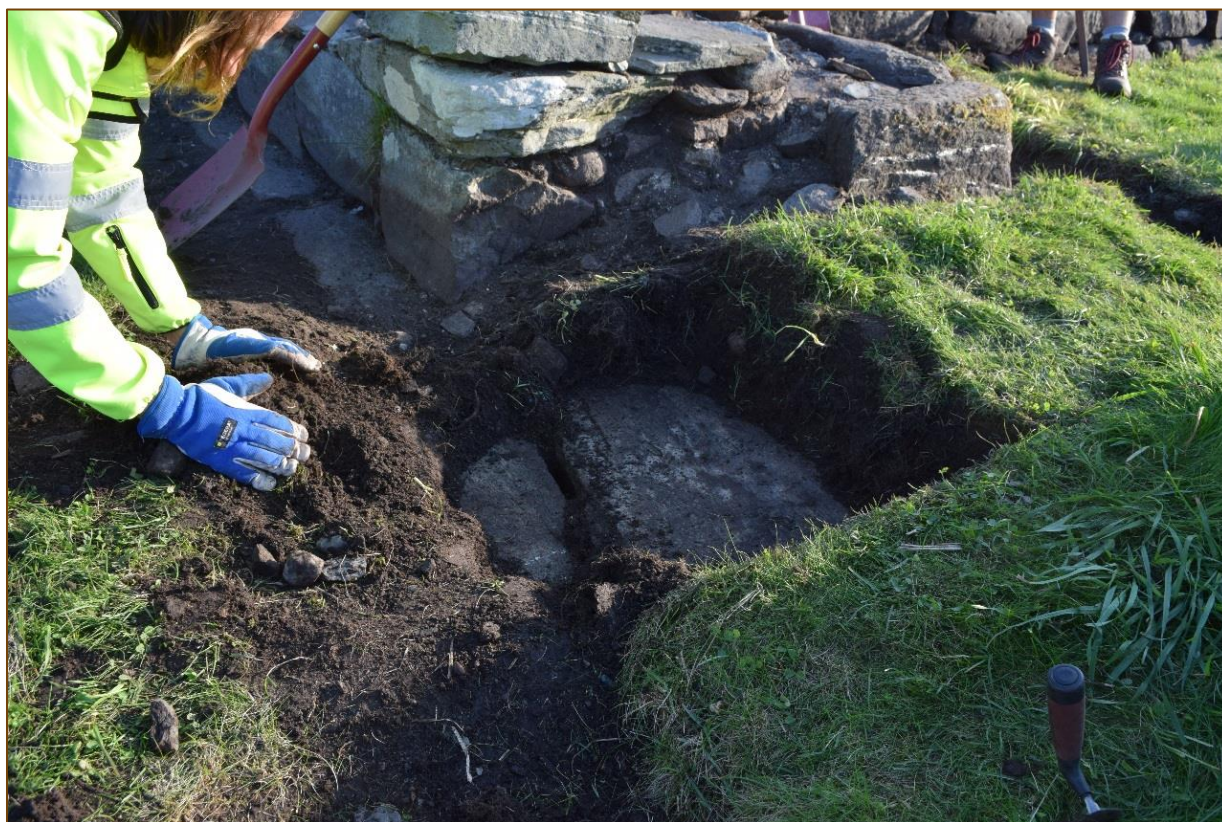
Fjerning av torvlaget langs ytrevangen av den vestre vegg avdekket en slags helle eller bred kant som stikker lengre ut forbi murlivet (se figur 12 (b) og figur 14) Dette er kun funnet på den vestre fasaden, det vil si omkring inngangspartiet. Dette er kanskje sokkelen som Helliesen beskrev; «Muren som hviler på en ca. 20 cm bred, 20 cm høy steinsokkel ...». I selve

inngangspartiet ble det avdekket hellesteiner som dekket hele døråpningen (se figur 14). De ligger under inngangspartiets murverk og tyder på at de er samtidig med kirkebygget. Dette er ikke beskrevet av Helliesen.

Figur 14: Arkeolog Mari Høgestøl fjerner torvlaget i inngangspartiet. Steinheller kommer frem. Sokkelen langs vestfasaden sees i bakgrunnen.

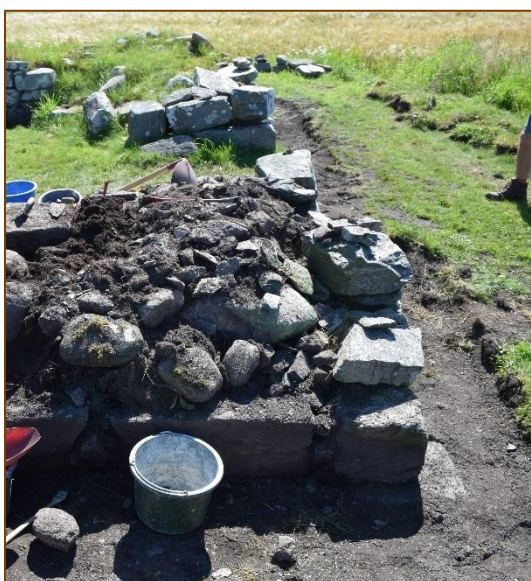
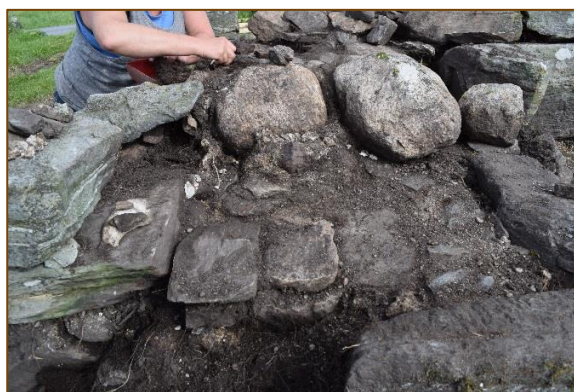
Under avdekkingsarbeidet ble det registrert noen funn av bearbeidete klebersteinsfragmenter. Kalk i murkjernen ble fotodokumentert, avmerket på tegningen og noen prøver ble tatt ut for senere undersøkelse (se avsnitt «Funn»). Kalkbundete murkjerner, dvs murkjerner hvor kalkmørtel fortsatt holdt steinene i opprinnelig posisjon, ble registrert i sørvestre hjørne, nordvestre hjørne, delvis i nordveggen, og i sørøstlige hjørne av murverket. Andre deler stod som løse stein og jord.

Figur 18 (a): Nordvestre hjørne, fjerning av jord fra murkjernen (b) kalkbundet murkjerne kommer frem under rensarbeidet.

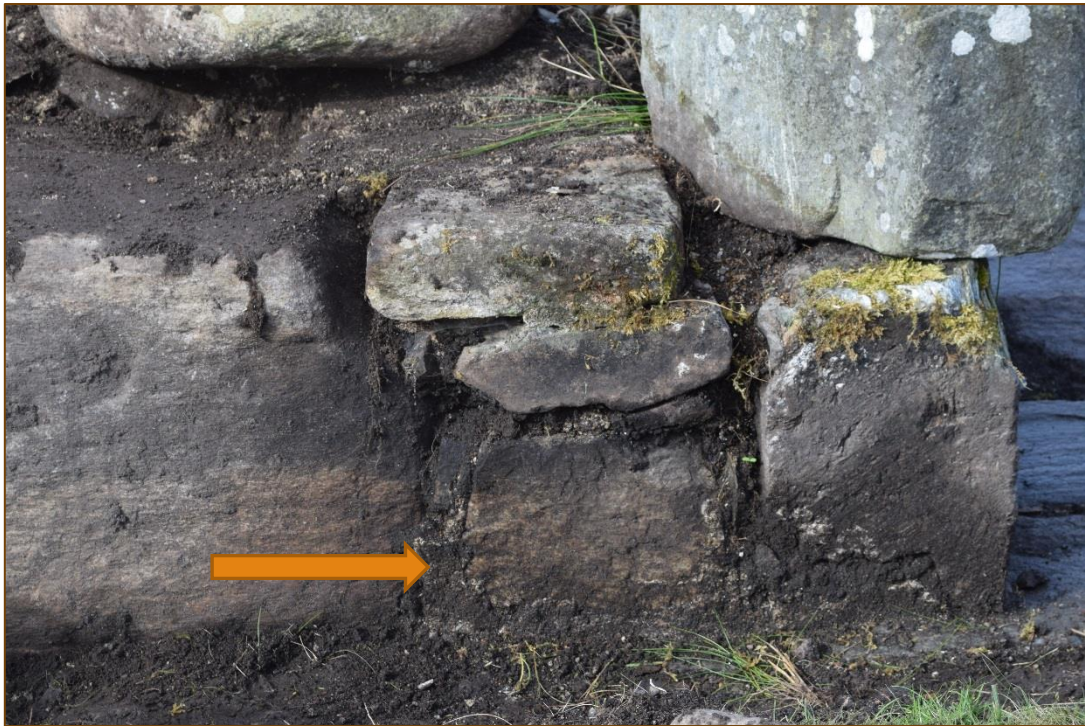
Figur 20: Indrevangen, vestvegg. Pilen peker på kalkmørtel i en stussfuger på det nedre skift av murverket.

Demonterings- og remonteringsarbeidet ble gjennomført systematisk, slik at en seksjon/fasade ble ferdigstilt før det neste ble påbegynt. Dette for å sikre at steiner som hørte til denne seksjonen ikke ble blandet med steiner fra en annen. Steiner ble markert og demontert ned til et stabilt nivå. I utgangspunktet var dette til det nedre avdekkete skiftet, og aldri lavere. I alle tilfeller lå dette skiftet stabilt og det ble registrert og dokumentert rester av kalkmørtelen i noen fuger (se figur 20), m.a.o. lå de med stor sikkerhet i sine opprinnelige posisjoner.

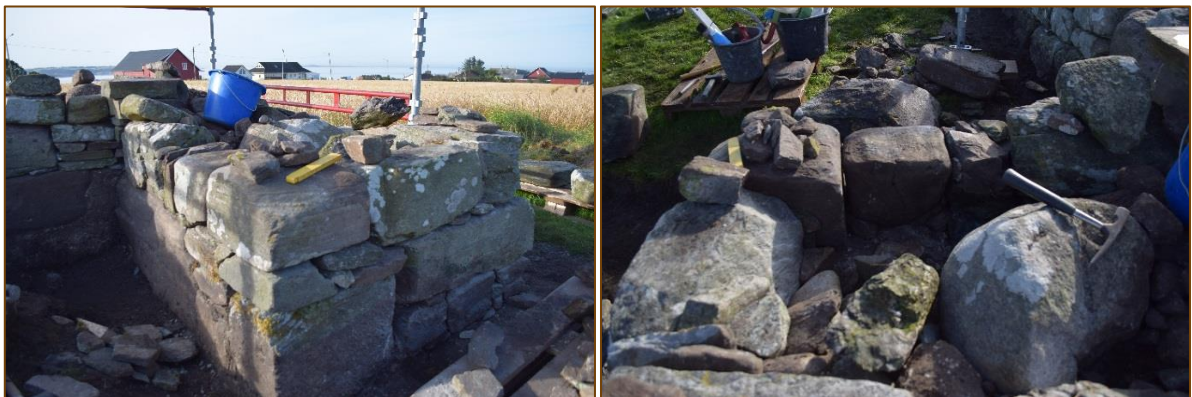
Figur 21 (a) og (b): Monteringsarbeid underveis på søndre del av vestveggen.

Remonteringsarbeidet ble utført ved standard tørrmuringsteknikk. Tørrmur får stabilitet både fra riktig forband og at hver eneste stein selv ligger stabilt. Når steinen ble lagt på muren, ble det murt stabilt ved å kile bak steinen og å pinne foran ved hjelp av små flate steiner. Riktig forband ble sørget for ved å forskyve hver skiftegang, slik at det ikke ble vertikale stussfuger gjennom skiftene. Dette betydde i noen få tilfeller at noen plasseringer av stein ble justert annerledes enn der de ble funnet for å sikre dette viktige forbandet. I et par tilfeller ble det nødvendig å bytte ut steiner med andre steiner fra ruinene. I størst mulig grad ble steiner montert i deres opprinnelige posisjoner og alle endringer ble dokumentert. De historiske fotografiene ga inntrykk av murverkets utseende, mens fotogrammetri, tegninger og fotodokumentasjonen ga posisjoner i nærmere detalj. I områder med kollaps, var de historiske bildene de mest nyttige kildene for monteringsarbeidet.

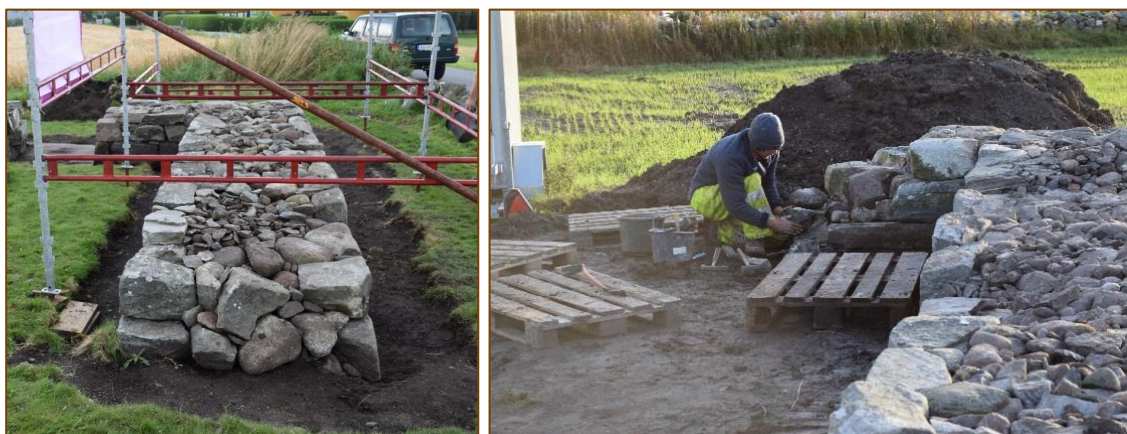
Figur 27(a): Avslutning av nordveggen (b): Arbeidet underveis ved avslutningen av østveggen.

Både i østre og nordre vegg er murverket avbrutt, dvs. revet slik at store deler av det nordøstre hjørnet av kirkeruinen mangler. Det ble bestemt å tørrmure avslutninger slik at man får inntrykk av hvor veggene har fortsatt. Dette viser også hvordan en kistemur bygges, siden de blir stående som tverrsnitt gjennom veggen med både vangene og murkjernen synlige (se fig 27).

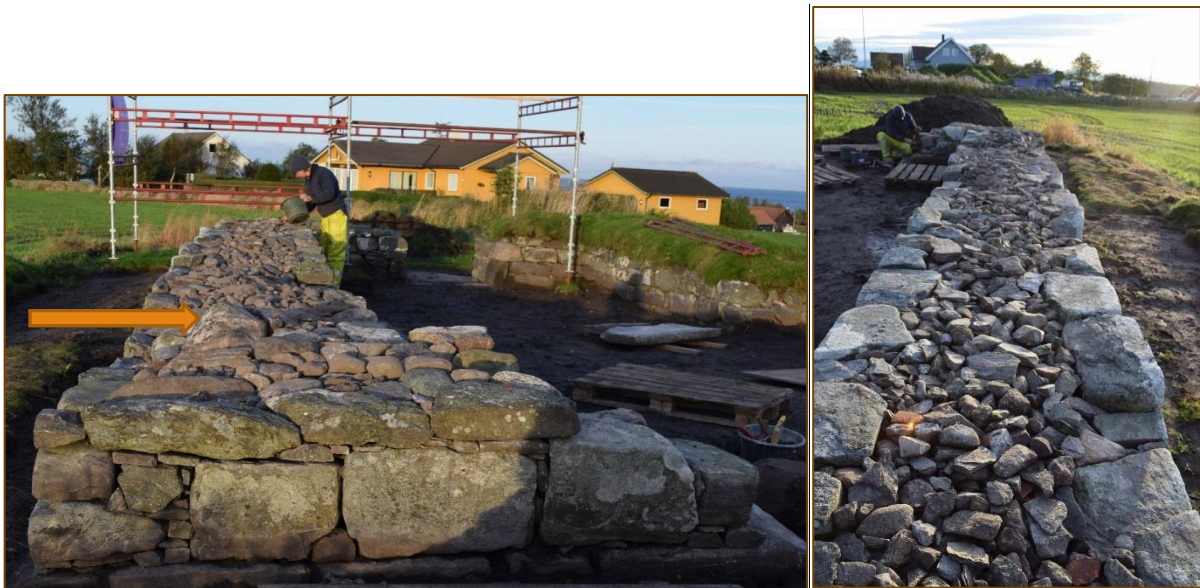
Figur 29(a) og (b): Legging av små steiner på toppdekke, pilen indikerer forhøyning av opprinnelig murkjernen i forhold til høyden på murvangene.

Etter hvert som murvangene ble ferdig tørrmurt, ble løse steiner fjernet fra murkjernen (se avsnitt *Fjerning av torvlag og jord fra murkjernen*) og tørrmurt tilbake igjen. Det vil si steiner ble plassert og pakket stabilt, ikke bare kastet oppi. Steinene i murkjernen består av småsteiner og alminnelige rullesteiner. Hovedsakelig ble rullesteiner tørrmurt nederst, og fastkilt stabilt med småstein. Deretter ble småstein tørrmurt i eventuelle hulrom mellom rullesteinene. I tillegg ble i enkelte tilfeller «bakmuring» gjennomført ved å kile bak murvangene mens murkjernen ble bygd opp. Steinarbeidet ble antatt ferdig når murkjernens nivå var minst like høy som toppen av murvangene. Murkjernen ble avsluttet med små flate stein slik at de ikke skulle stikke hull i fiberduken (se fig 29). I det sørøstlige hjørnet var det opprinnelige murkjernenivået høyere enn høyden på murvangene. I dette tilfellet ble flatsteiner plassert slik at formen rundt forhøyningen ble en jevn kurve (se fig 29).

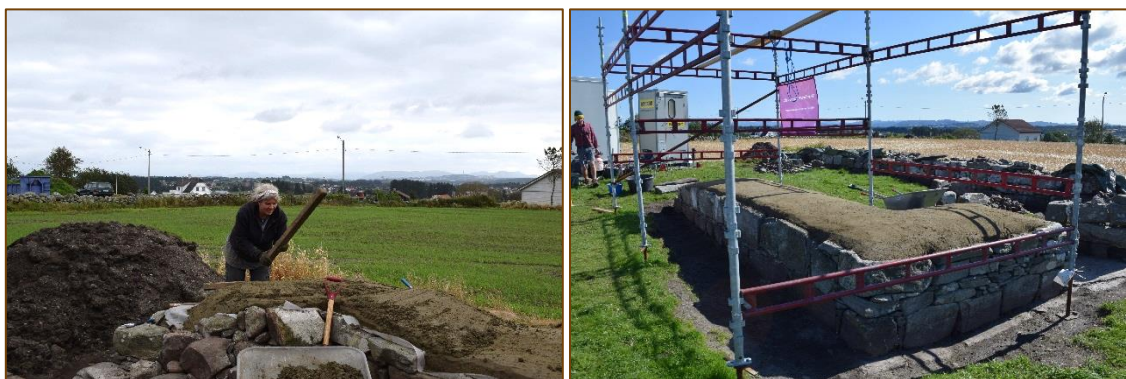
Figur 30(a): Østvegg, komprimering av bentonitt-leireblanding ved å slå på den (b): ferdig lagt bentonitt-leireblanding med svak konveks form.

- Fiberduk ble lagt slik at duken dekket hele murkjernen til og med cirka 5 cm fra murlivet på begge vanger av murverket.
- Bentonittleire (datablad 2, se vedlegg) og sandblanding ble lagt oppå fiberduken. Blandingsforholdet var 1 del leire: 3 deler sand (0-6mm). Det ble blandet i en tvangsblendemaskin til en fuktighet noe tørrere enn jordfuktigheten. Bentonittleireblanding ble lagt opp i lag og komprimert godt ved å slå det slik at det heftet seg godt sammen og ikke sank ned under trykk. Blandingen ble lagt med en tykkelse på minst 10 cm langs kantene og med en tykkelse på minst 15 cm midt i murkjernen slik at det dannet en konveks form (se fig 30).

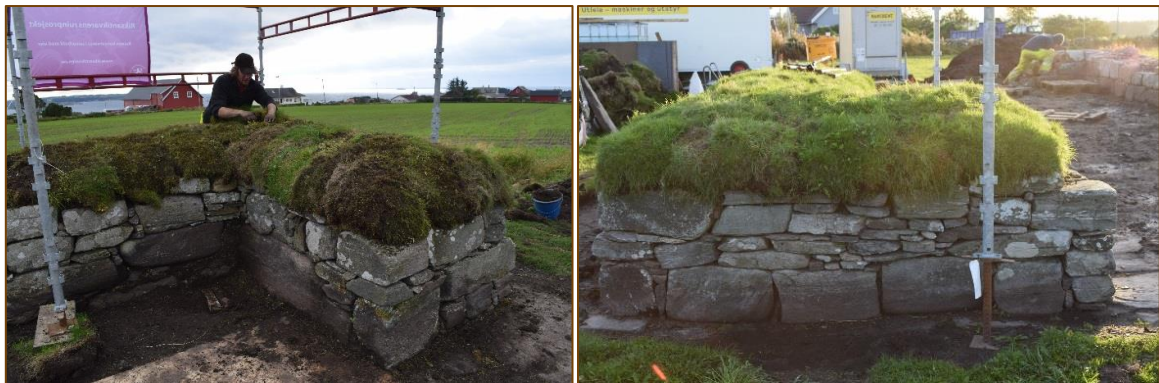
**Figur 32(a): sørvestre hjørnet, legging av torvlaget (b): nordre delen av vestveggen, lagt ferdig torvlaget.**

- Tidligere bevart torv fra murkjerner, langs murvanger, og fra kirkerommet ble lagt på tvers av murkjernen i dobbelt lag. Underste lag med gresset nedover (mot jord), og torven rullet ut og brettet tilbake når det traff murlivet, slik at gresset vises på utsiden (se fig 32).

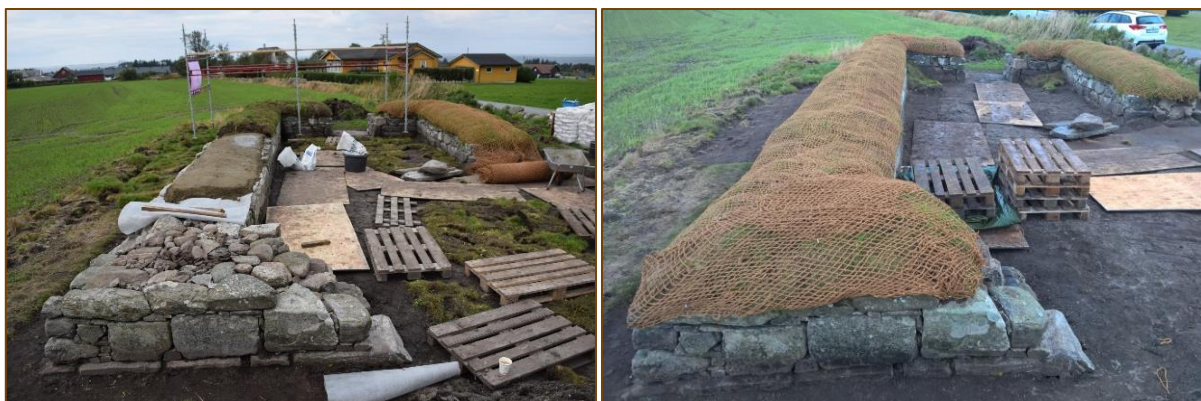
Figur 33(a): Oversikt over ruinområdet mens toppdekkearbeidet ble utført. Bildet viser alle trinn av oppgaven (b): Oversikt over ruinområdet etter at toppdekkearbeidet var gjennomført. Biologisk nedbrytbar netting er festet over torven.

- Ferdig lagt torv ble trykt tilbake på plass etter et døgn og festet på plass ved bruk av en biologiske nedbrytbar netting (datablad 1, se vedlegg) og teltplugger (se fig 33). Viste er et værhardt sted og torven er i fare til å blåse av. Nettingen brytes ned i løpet av 3-5 år.
- Torven ble regelmessig vannet i to uker.

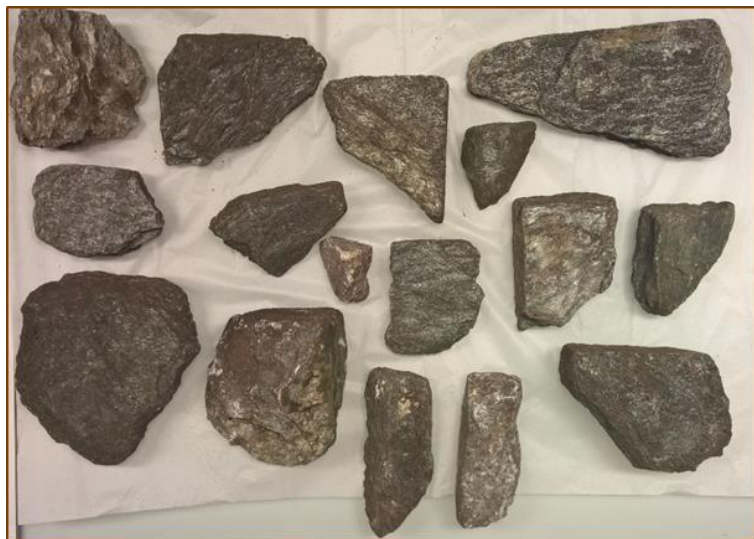
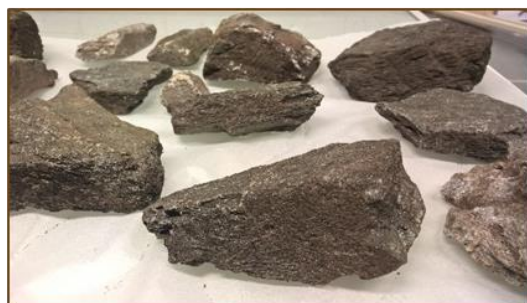
det samme håndverkere som har arbeidet på andre kirker også. Det ble ikke funnet spor av profiler og ingen av steinbitene passet sammen. Bitene er av forskjellige kjente klebersteinstyper som grønnskifer, og Stavanger-kleber.

Disse steinene er ikke blitt dokumentert eller beskrevet tidligere og vi vet ikke om Tor Helliesen har sett dem. Han skriver bare at han ikke fant profilerte rester i kleberstein, og det fant heller ikke vi under denne grundige opprensingen av murkjernen.

Figur 40: Klebersteinsbiter med bearbejdede overflater.

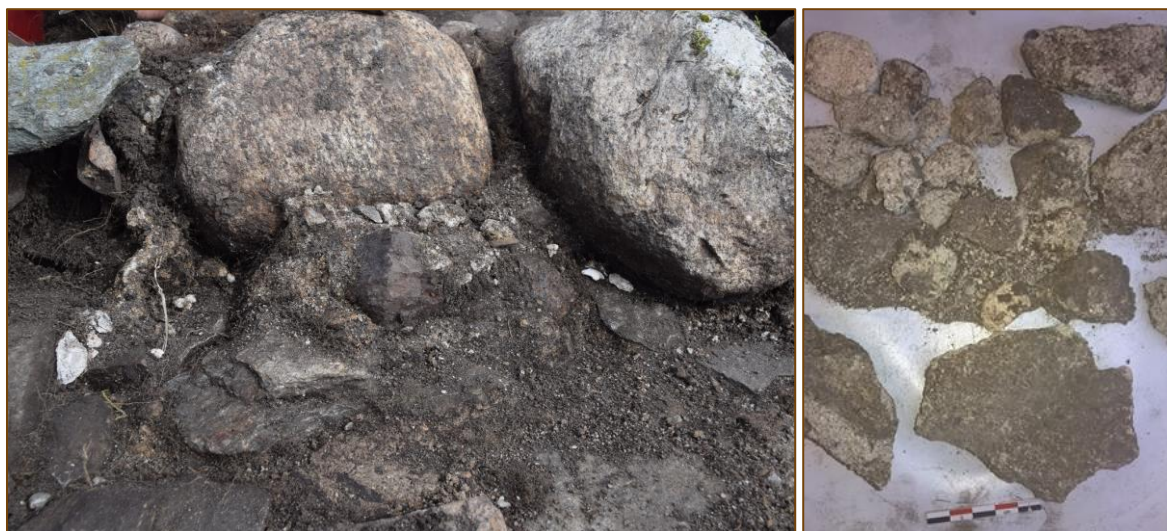
Under den første opprensingen av nordmuren som ble startet i den østlige enden, dukket det etter hvert opp klumper med kalkmørtel som var innblandet i fyllingsmassen av jord. Enten kunne disse klumpene være rester fra en svært forvitret murkjerne eller så kan det være omrotet jord som hadde ligget omkring ruinen etter utgravingen av den i 1898. Man

kan tenke seg at rester av kalkmørtel fra kirkens fuger og puss hadde havnet der i løpet av prosessen av forfall. Dersom er det siste tilfelle, kan det tyde på at ruinen er blitt restaurert av Helliesen. Det ble rensset opp flere meter med kistemur som besto at løselig dumpede stein og jord med innslag av kalkklumper. Etter hvert som arbeidet nærmet seg vestenden begynte det å komme frem en mer og mer solid murkjerne som var stein satt i kalkmørtel. Dette fortsatte ut nordveggen og hele den nordre enden av vestveggen. Dette var solid dokumentasjon på opprinnelig oppbygging med kalkmørtel brukt til å bygge en kistemur med stein satt i kalkmørtel. Murkjernen ble dokumentert som beskrevet ovenfor.

Figur 41(a): Kalksammenbundet murkjerne og (b): innsamlete prøver av kalkmørtel.

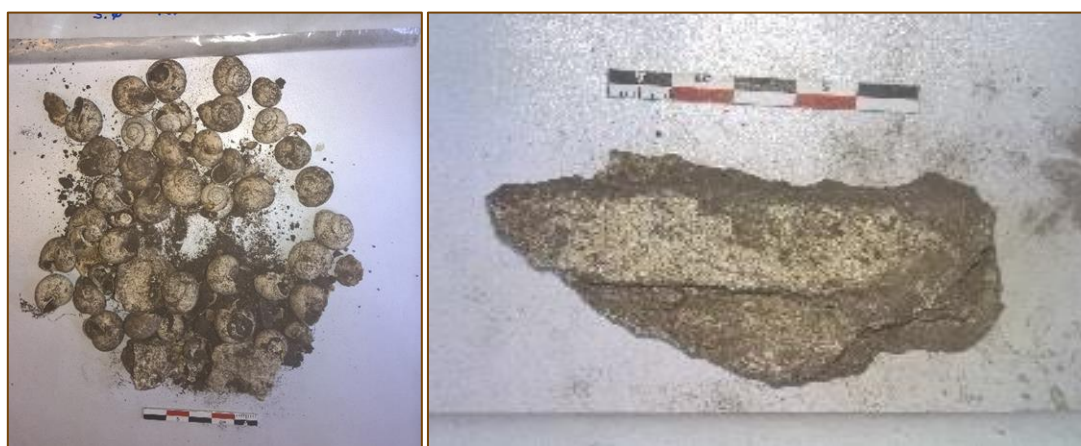
Figur 42(a): sneglehus fantes i murkjernen og (b): kalkpuss rester.

I østenden av sørmuren fantes det en større samling av sneglehus (se fig 42(a)), men betydningen av dette er ikke kjent. På bildet ved siden av (42(b)) ses en kalkmørtelklump som har vært del av et pusset lag med formen av fugen som den har vært festet til murverkets overflate med. Dette kan indikere at kirkens murverk er blitt pusset med kalkmørtel.

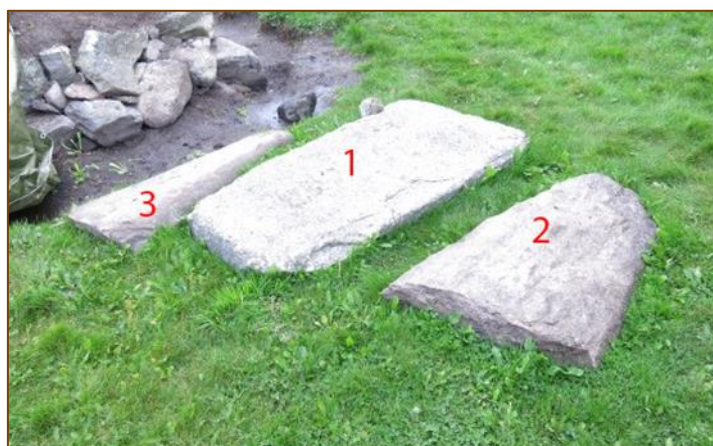
Figur 43: Steinheller

Under restaureringsarbeidet ble det funnet tre heller som alle har en tilhørighet til kirkeruinen. Det er ikke kjent hvilke formål disse steinene har hatt og ingen av dem er funnet i deres opprinnelige leie. De kan være kistelokk eller andre stein som tilhørte gravene, eller bygningsstein over vinduene. Antakelig er kun en av steinene blitt beskrevet av Helliesen i 1898.

Det pågår fortsatt diskusjoner med Riksantikvaren om mulige løsninger for sikring og formidling av steinhellene, men uten at man foreløpig har konkludert.

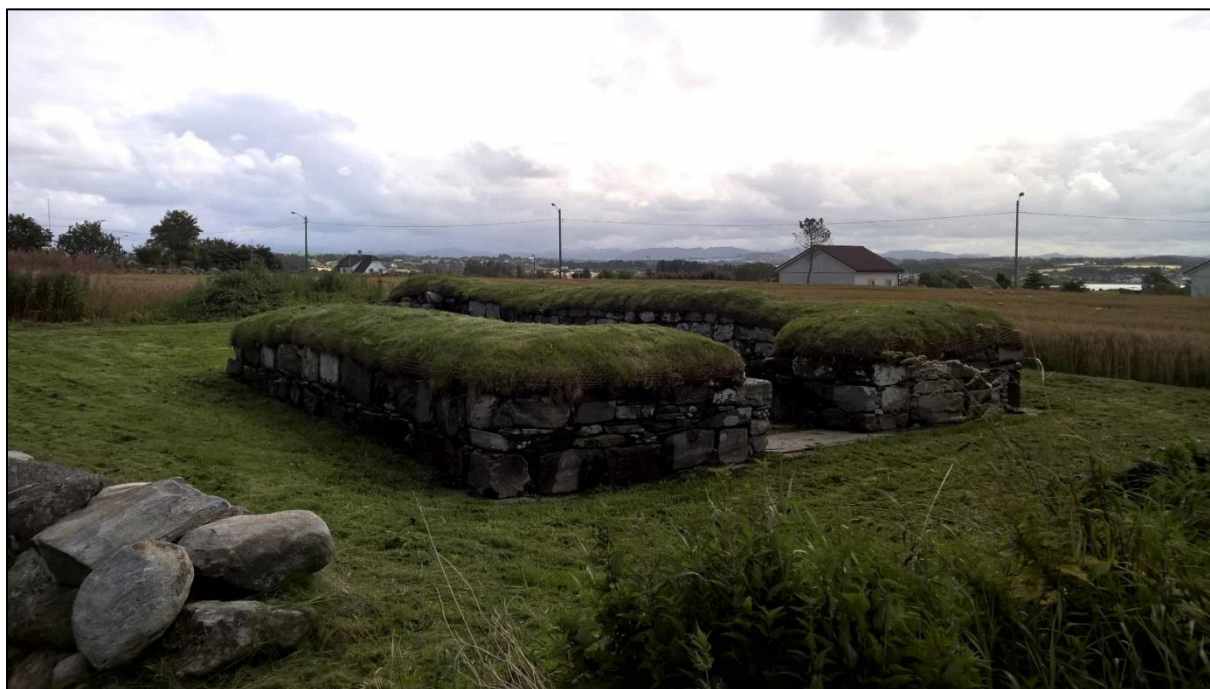
Figur 45: Tilstand av ruinen og ruin området - Juli 2016.
